Boletín del Servicio Sismológico

del Instituto de Investigaciones de Ingeniería, Matemática y Ciencias Físicas de la Universidad Mariano Gálvez de Guatemala

A las 12:31:03 UTC del día jueves 22 de junio de 2017 ocurrió un sismo con una magnitud de momento sísmico (M_w) de 6.8 a 28 km al suroeste del Puerto de San José, Guatemala. Siendo sensible en diferentes regiones del país, dejó daños, principalmente en Antigua Guatemala.

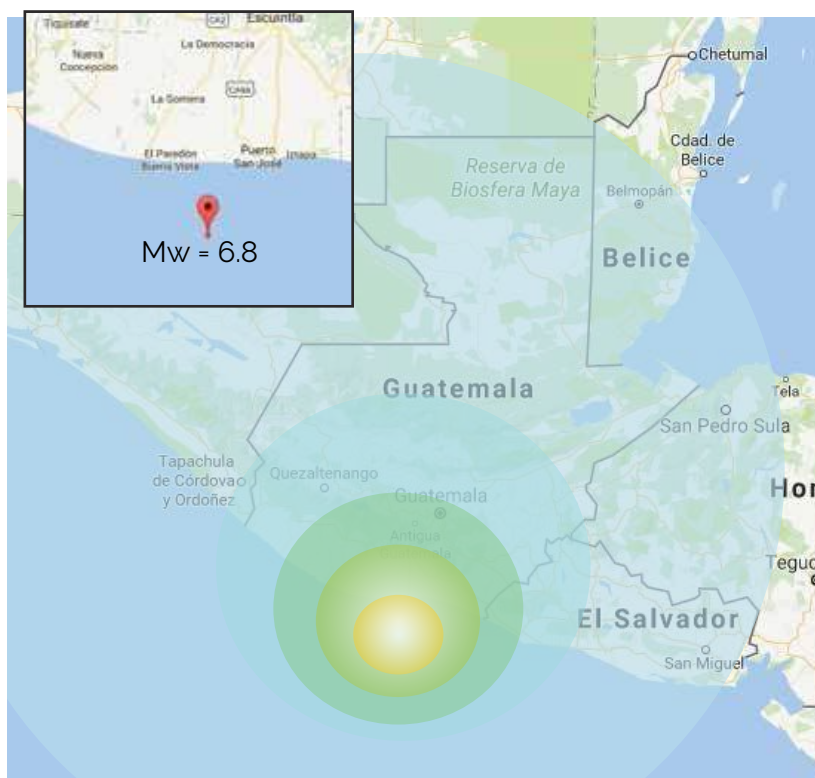
Fecha:	22 de junio 2017
Hora:	12:31:03 UTC
Magnitud:	6.8
Ubicación:	13.717°N 90.972°O
Profundidad:	38.1 km

MMI	Ciudad
VII	Puerto San José
VII	La Gomera
VI	Iztapa
VI	Masagua
VI	Nueva Concepción
VI	La Democracia
V	Ciudad de Guatemala
IV	San Salvador
III	San Pedro Sula

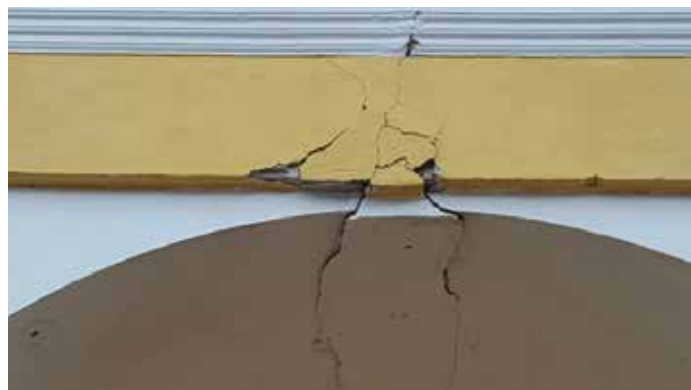
Figura 1. Daños en Arco de la Torre del Reloj de Ciudad Vieja, Sacatepéquez
Foto: Julio Sicán

El terremoto de 1976 ocasionó daños en los monumentos coloniales; sin embargo, este movimiento sísmico así como las diferentes réplicas que se presentaron dejaron nuevos daños en las estructuras, específicamente agrietamiento en edificios emblemáticos de Antigua, Guatemala (figura 1 y 2). Se registró daño a la Ruinas de San Jerónimo, agrietamiento de paredes del Hospital Pedro de Betancourt y en el Instituto Normal para Varones Antonio Larrazábal (INVAL).

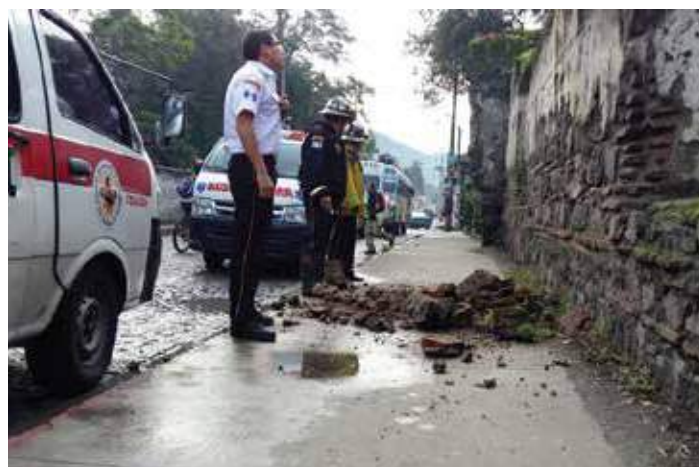
Figura 2. Daños en Monumentos
Foto: Bomberos Voluntarios

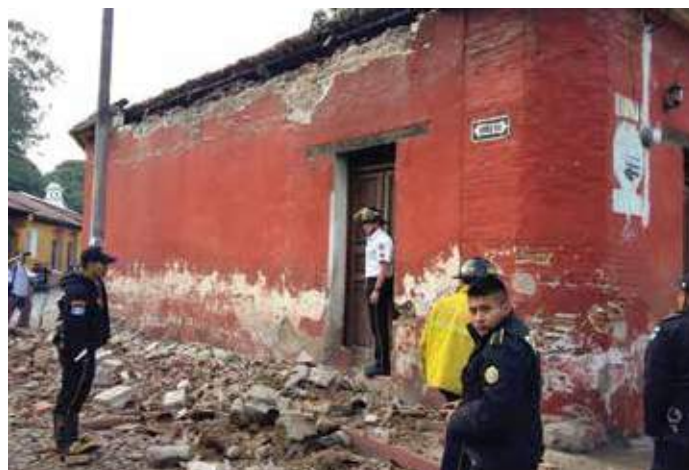
De los daños que se observaron en las viviendas en su mayoría fueron leves, con excepción de la vivienda que se ubica en la 6ta. avenida norte y calle de las Ánimas, en donde colapso la cornisa (figura 3).

Figura 3. Vivienda dañada
Foto: Bomberos Voluntarios
